Eglise de St Bonnet de Chirac

(inscrite à l'inventaire supplémentaire des Monuments Historiques le 5 février 1999)

Sécurisation de l'église paroissiale

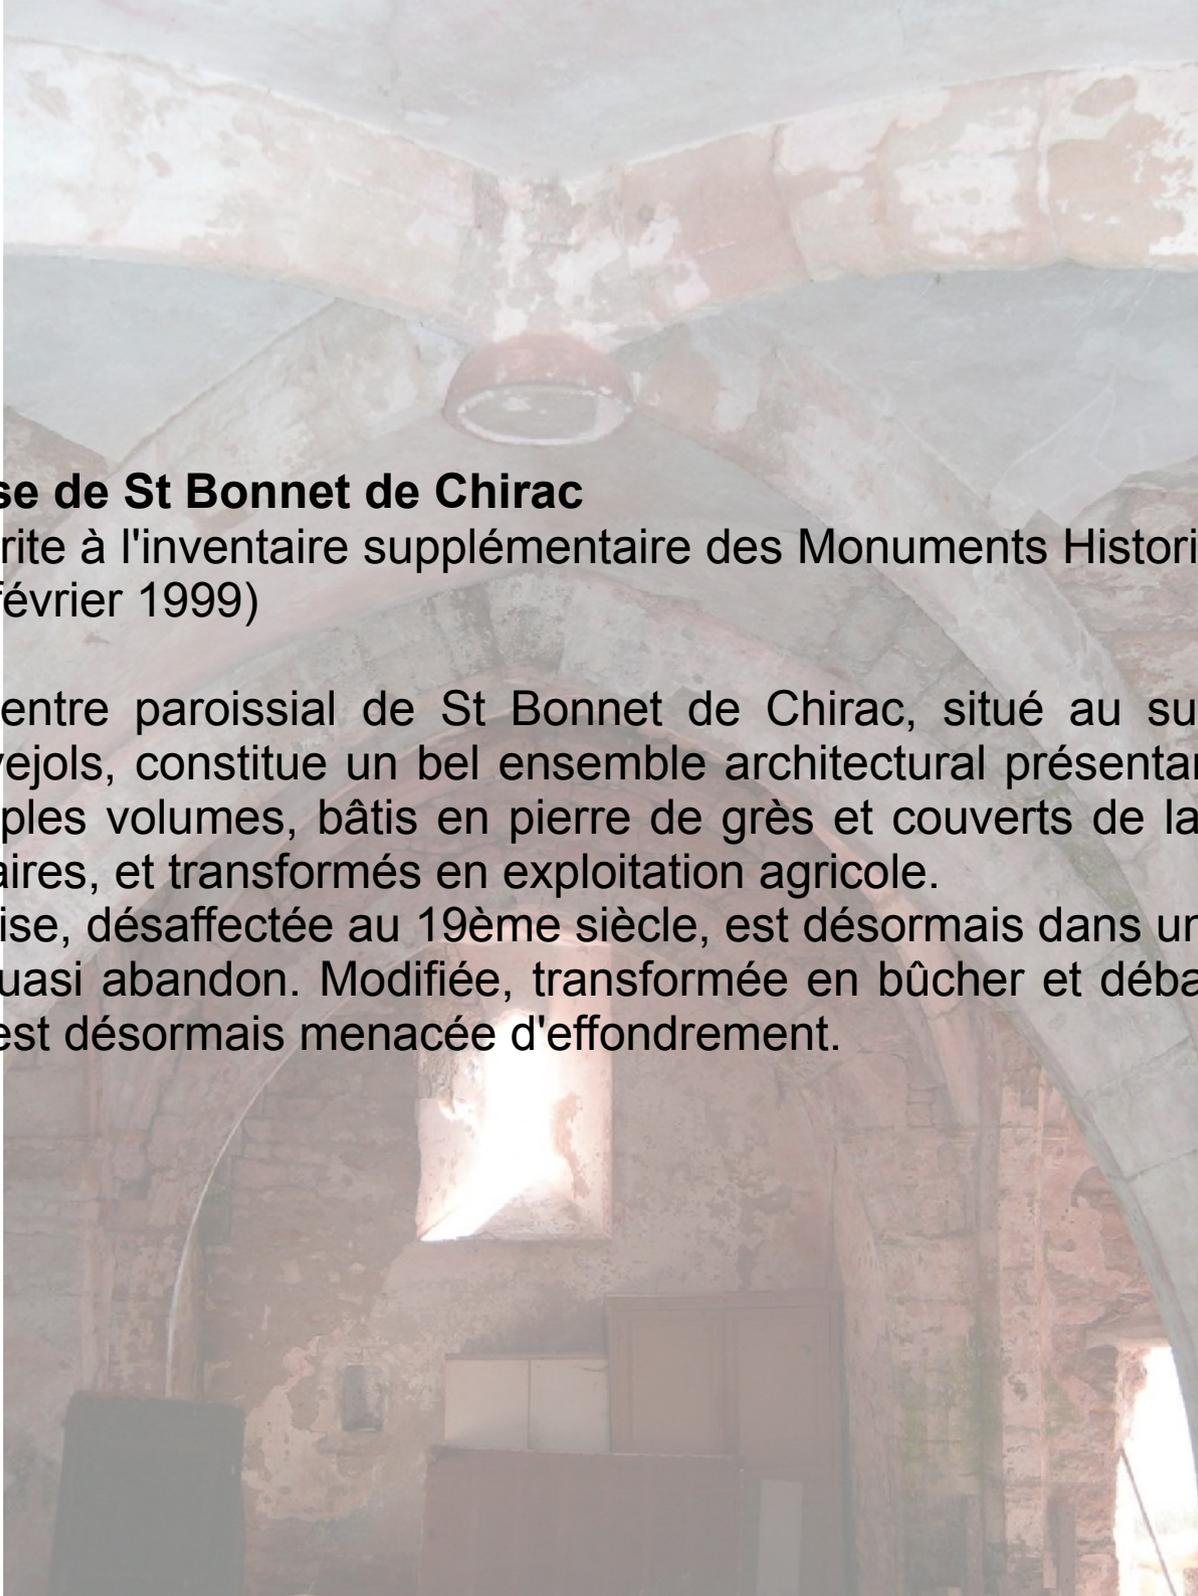
L'église, désaffectée au 19^{ème} siècle, est désormais dans un état de quasi abandon. Modifiée, transformée en bûcher et débarras, elle est désormais menacée d'effondrement.

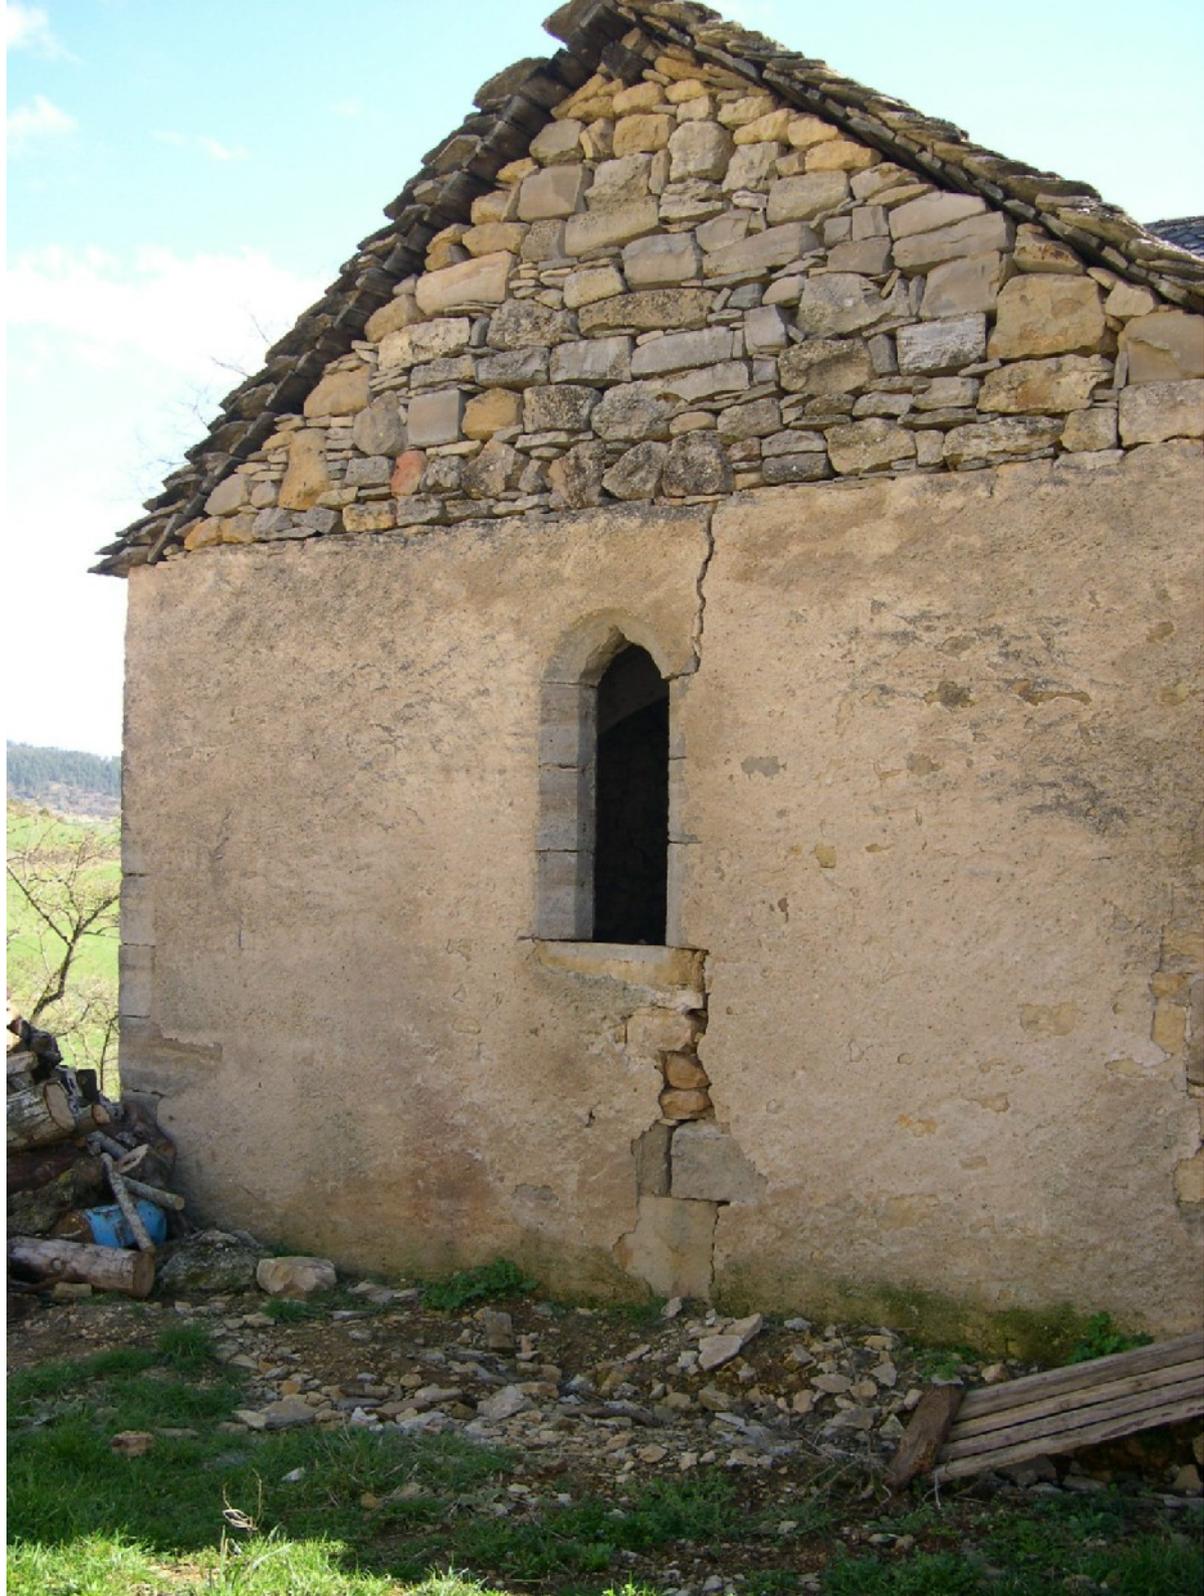
L'état de péril

Au delà de l'absence d'entretien, la faiblesse de l'assise du front sud, accrue par la destruction du porche et la création d'une large porte dans le mur gouttereau ont favorisé un déversement des murs sud vers la vallée et un affaiblissement face à la poussée de la voûte.

La faiblesse de certaines fondations et la désorganisation en plusieurs points des maçonneries, liées aux pénétrations d'eau par les toitures non entretenues, ont aggravé le phénomène.

- mise en place de cintres sous les arcs doubleaux dans deux travées de la nef
- reprise du déversement des murs sud par pose de tirants traversant l'édifice et mise en œuvre d'un platelage
- rebouchage provisoire de la large porte créée au sud dans le mur de la nef.
- injection de coulis gravitaires dans les maçonneries les plus désorganisées et remaillage des fissures
- mise en place de témoins et jauges
- consolidation des décors intérieurs
- couverture provisoire sur charpente légère
