Eglise de St Bonnet de Chirac

(inscrite à l'inventaire supplémentaire des Monuments Historiques le 5 février 1999)

Sécurisation de l'église paroissiale

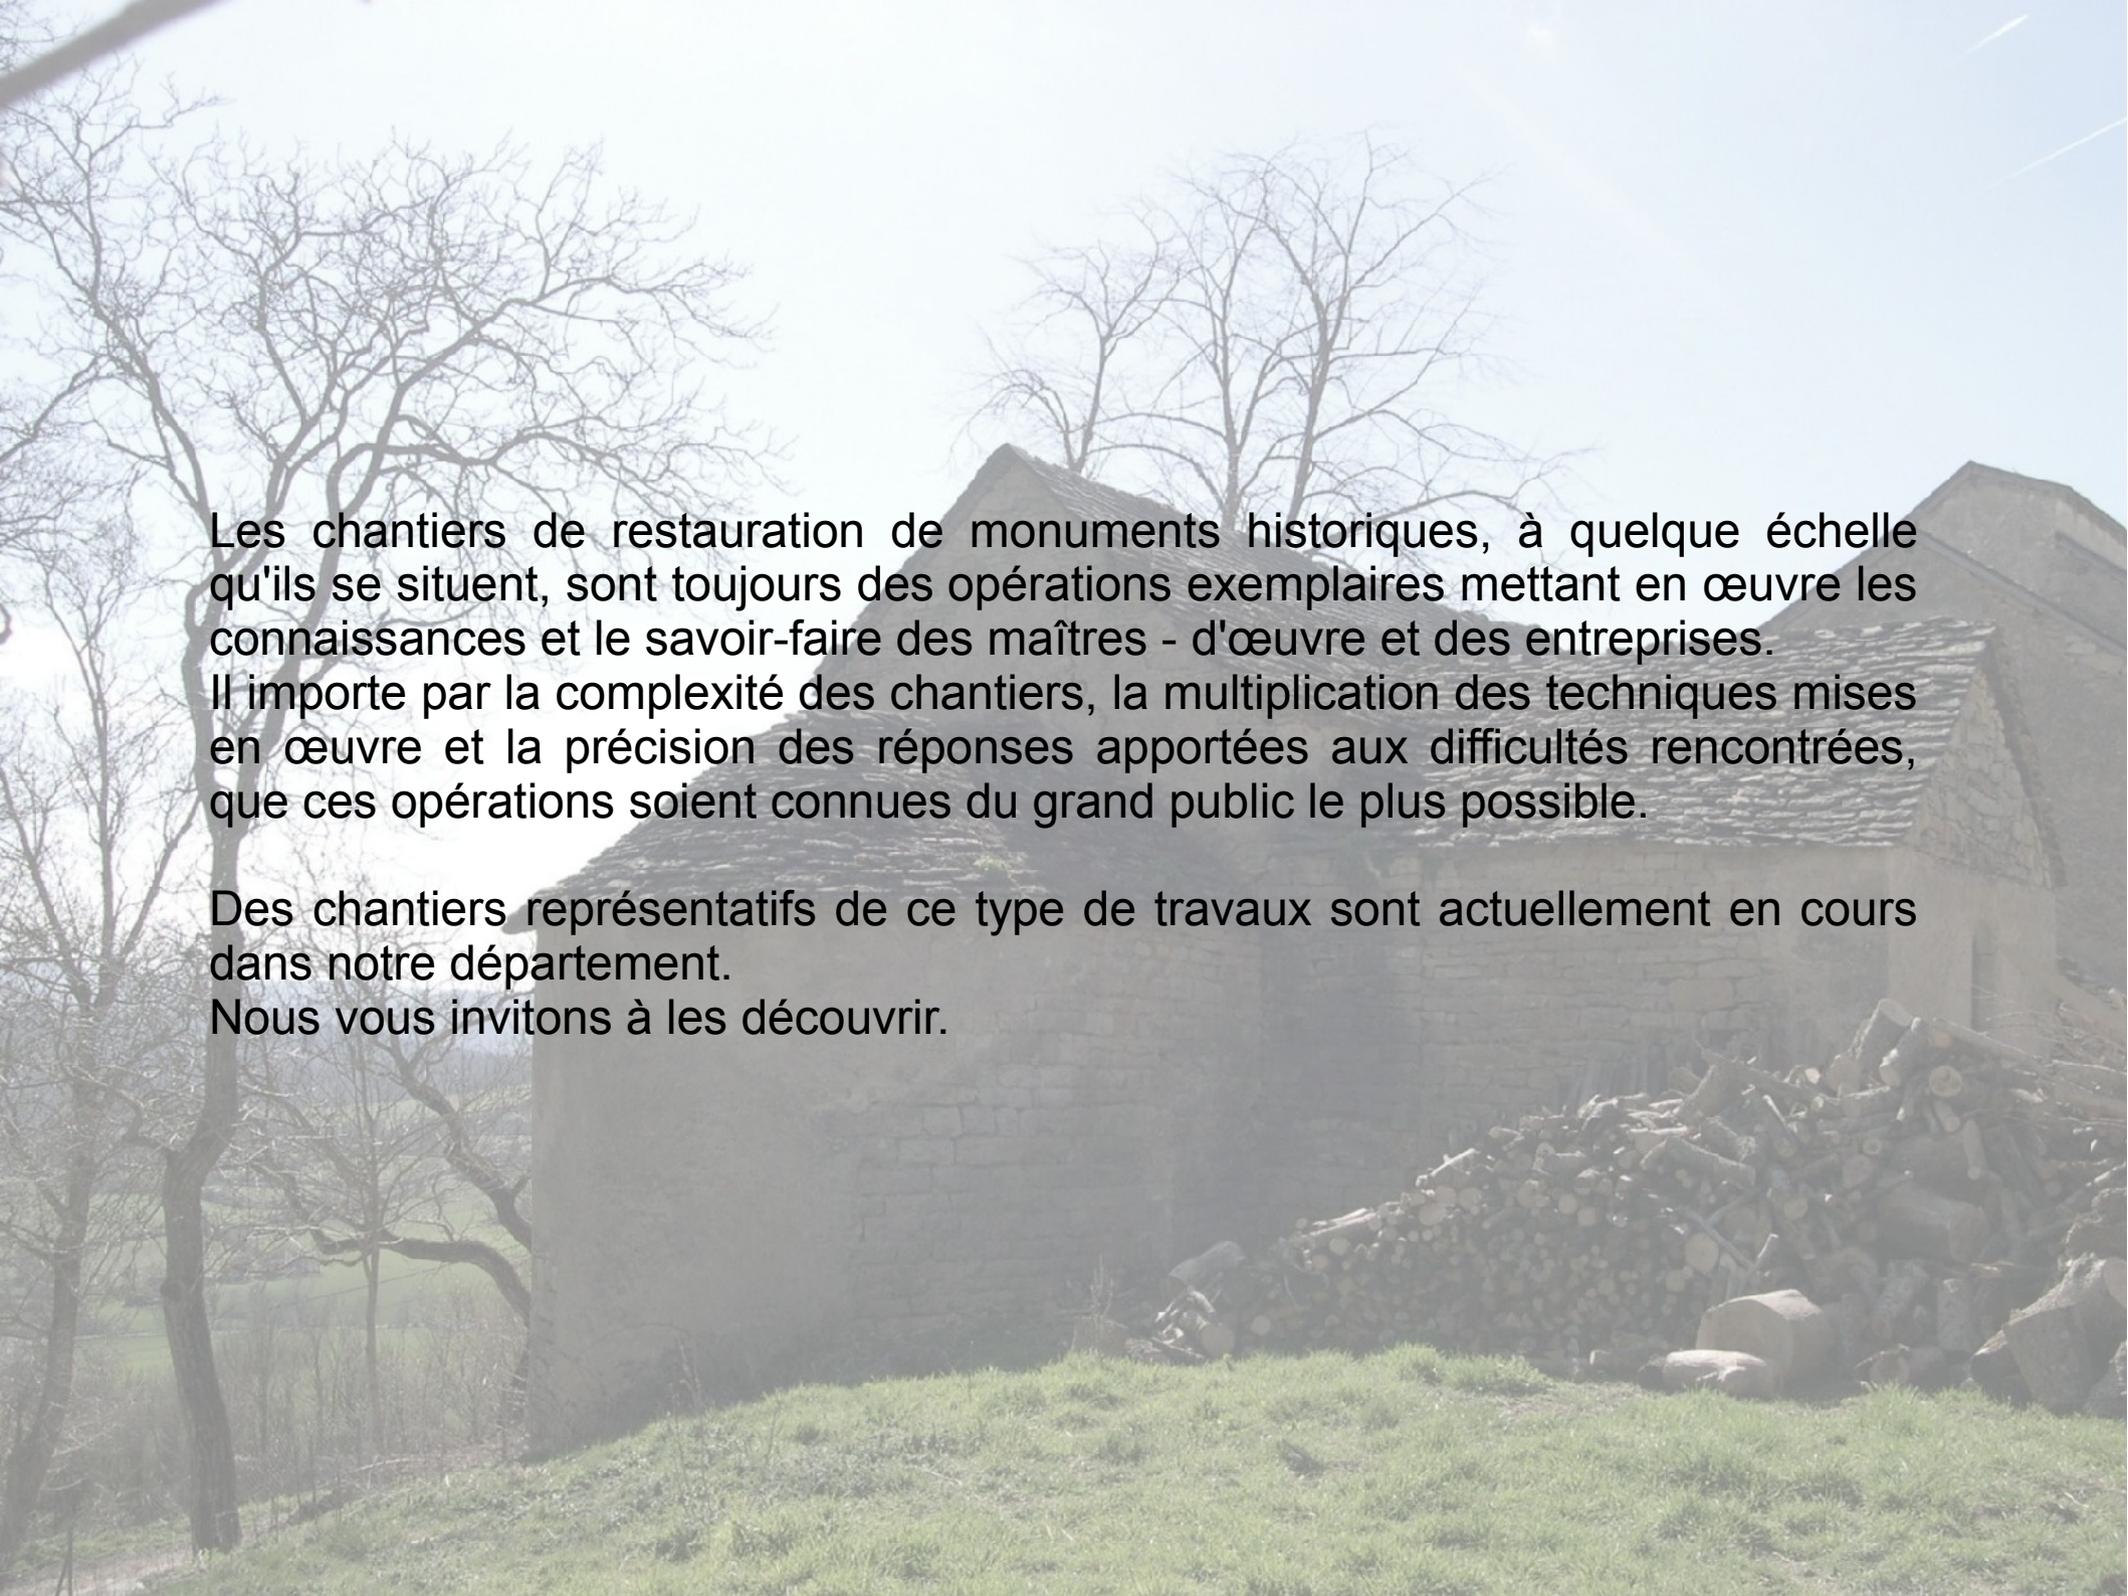
L'église, désaffectée au 19^{ème} siècle, est désormais dans un état de quasi abandon. Modifiée, transformée en bûcher et débarras, elle est désormais menacée d'effondrement.

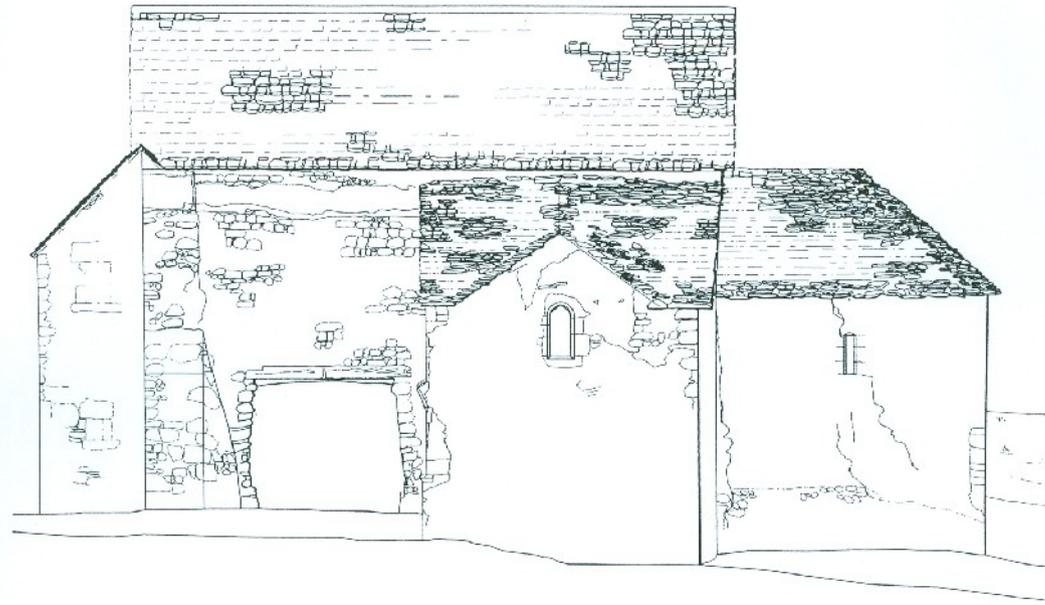
Lozère Saint Bonnet de Chirac
Eglise Saint Bonnet EP
Elévation Sud
Echelle 1/100'
C. Amiot A.C.M.H. juin 2007

Au delà de l'absence d'entretien, la faiblesse de l'assise du front sud, accrue par la destruction du porche et la création d'une large porte dans le mur gouttereau ont favorisé un déversement des murs sud vers la vallée et un affaiblissement face à la poussée de la voûte.
